Archeo-rapport 298

Het archeologisch onderzoek aan de Begijnhofstraat te Lier

Kessel-Lo, 2015
Studiebureau Archeologie bvba

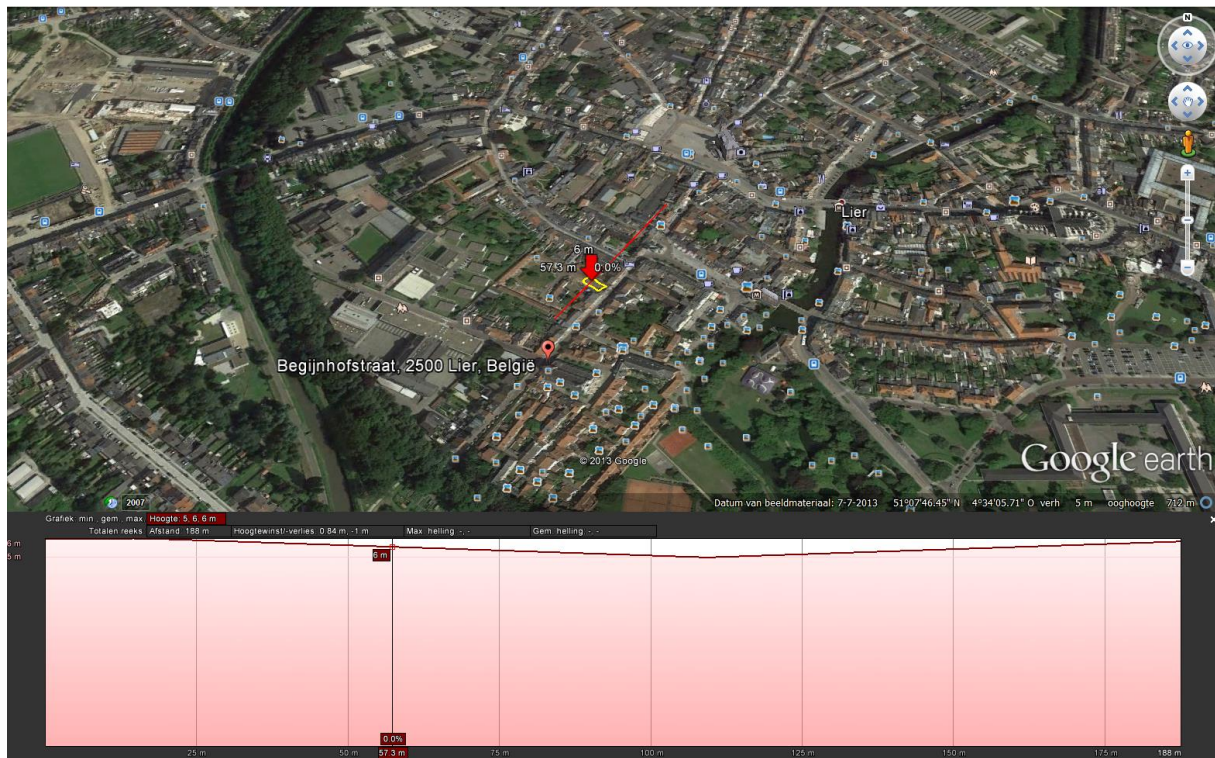
Fig. 1.4: Lengteprofiel van het oppervlak en de helling in het projectgebied⁴.

Het onderzoeksgebied ligt op een hoogte van 6 m TAW. Het terrein is nagenoeg vlak (fig. 1.4). De afwatering gebeurt via een Nete-arm ten oosten van het projectgebied (fig. 1.5).

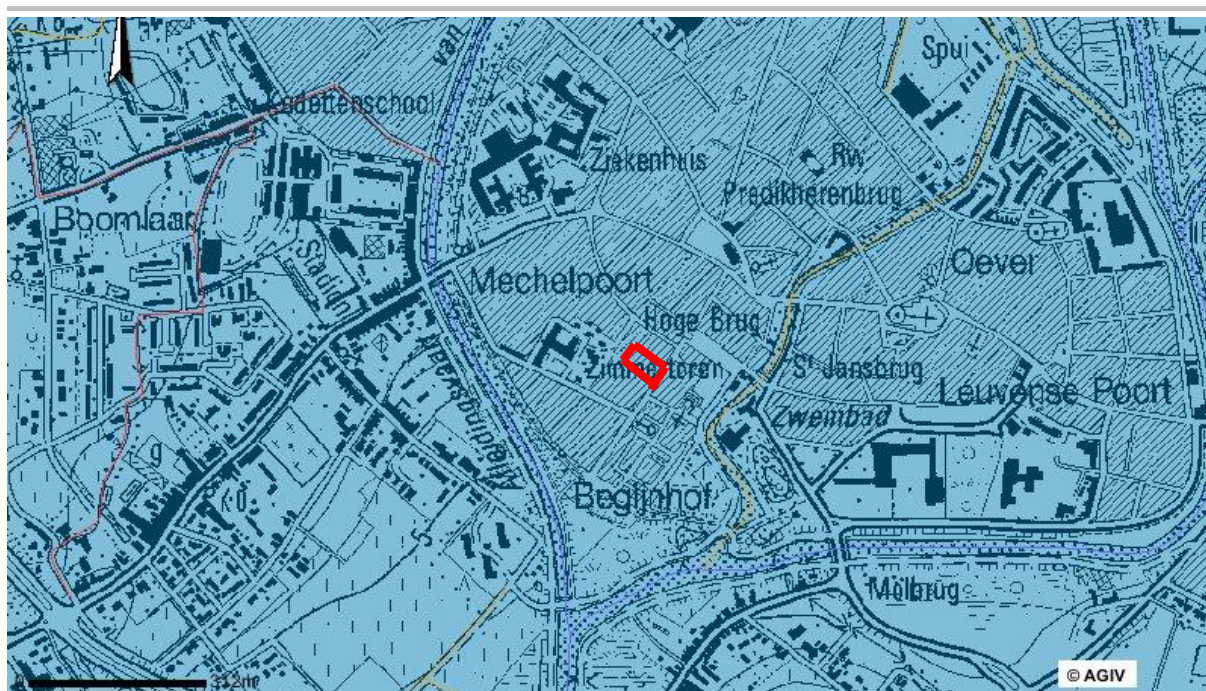
Fig. 1.5: Topografie en hydrografie rond het aangeduide onderzoeksgebied⁵.

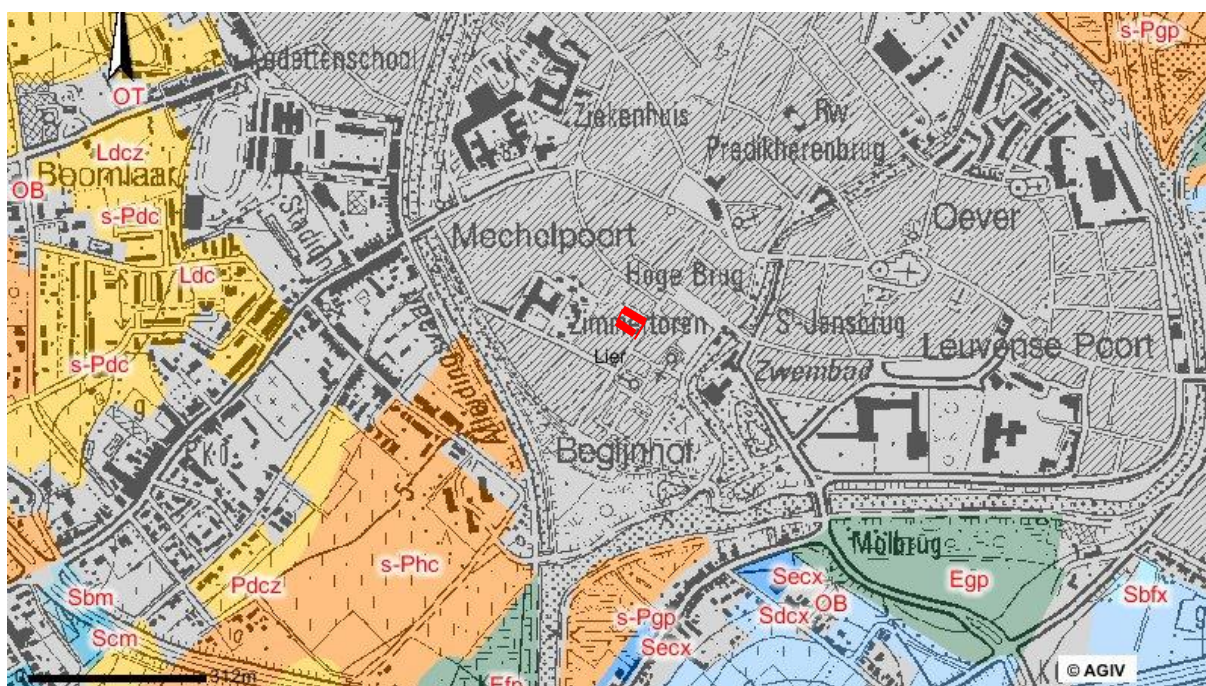
Fig. 1.6: Overzicht van het bodemlandschap met aanduiding van het onderzoeksgebied⁶.

Het projectgebied ligt in het stadscentrum van Lier en is bijgevolg niet gekarteerd (6). In de buurt komen zandleembodems voor.

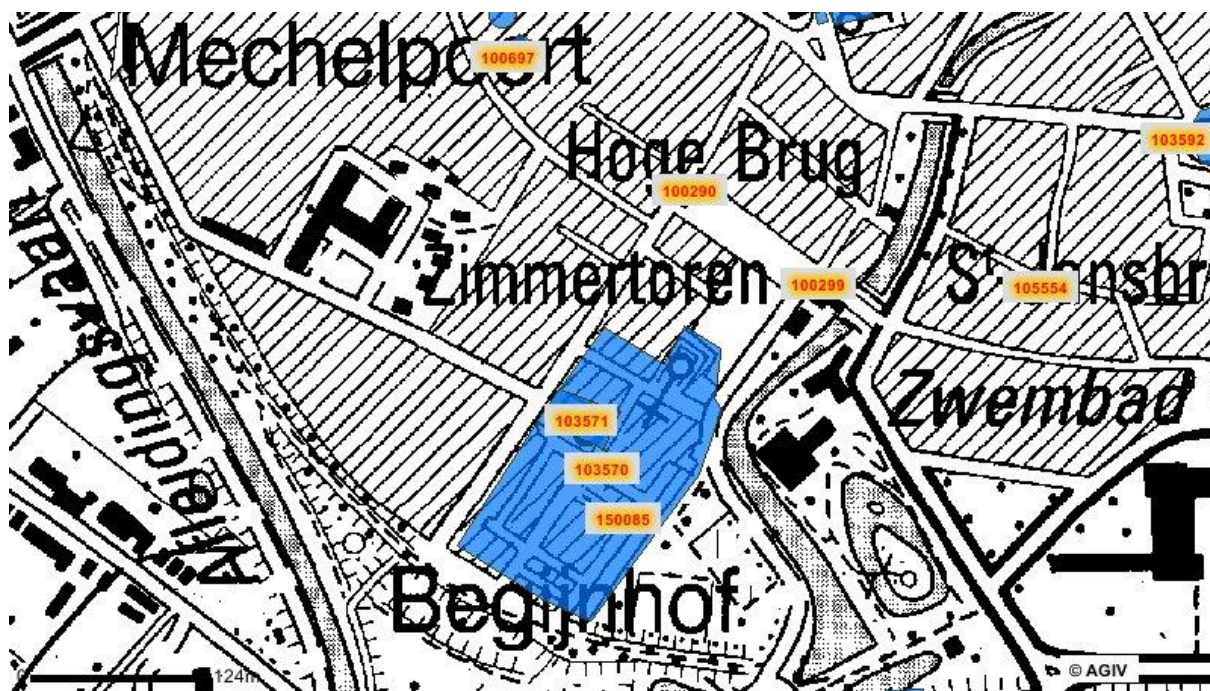
Fig. 1.7: Uittreksel uit de CAI met situering van het projectgebied⁸.

Op de Centrale Archeologische Inventaris (CAI) (fig. 1.7) zijn in de directe omgeving van het projectgebied enkele archeologisch gekende vindplaatsen aangeduid.

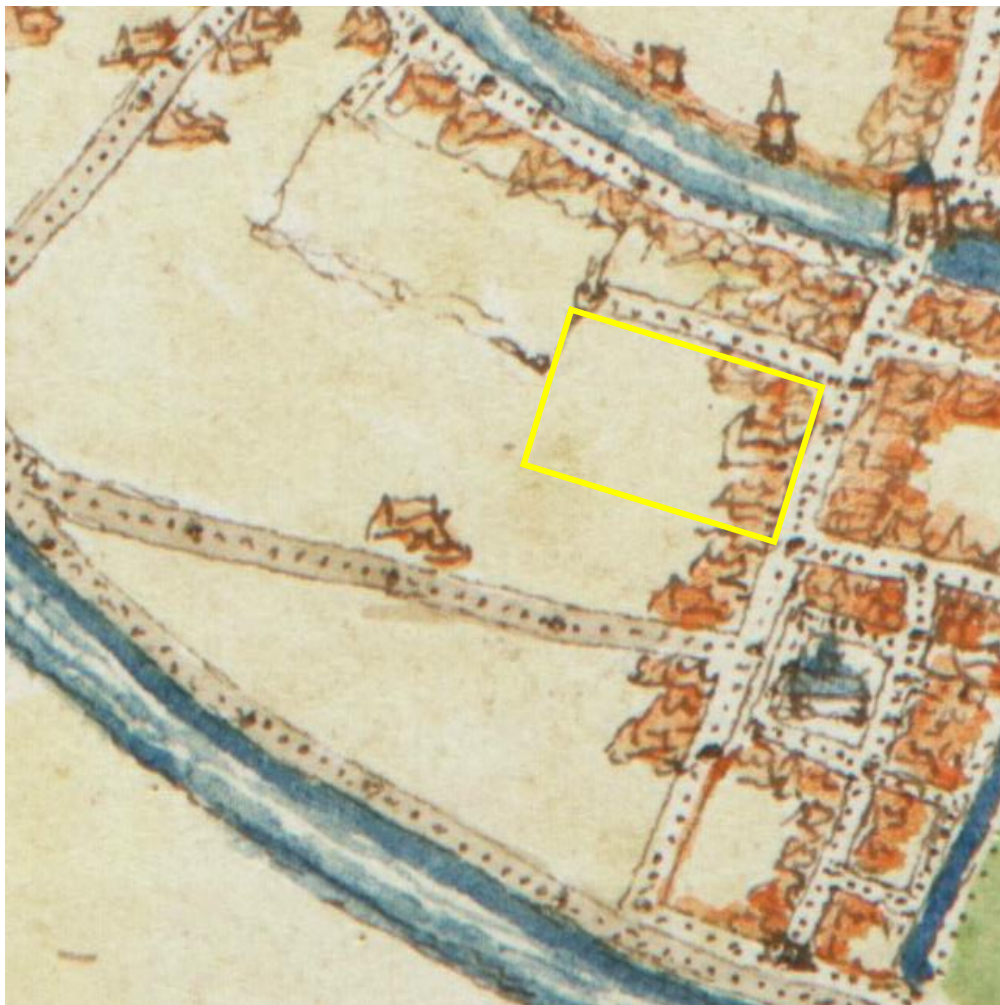
Fig. 1.8: Detail uit de kaart van Jacob van Deventer (ca. 1560)¹⁸.

De oudst gekende kaart van Lier, de kaart van Jacob van Deventer (ca. 1560) dateert van voor de stichting van het godshuis op de locatie van de Begijnhofstraat. Wel geeft deze kaart reeds bebouwing aan in de zone van het latere godshuis (fig. 1.8). Deze bebouwing concentreert zich langs de huidige Begijnhofstraat. Ten noorden van de zone van het latere godshuis is een steegje

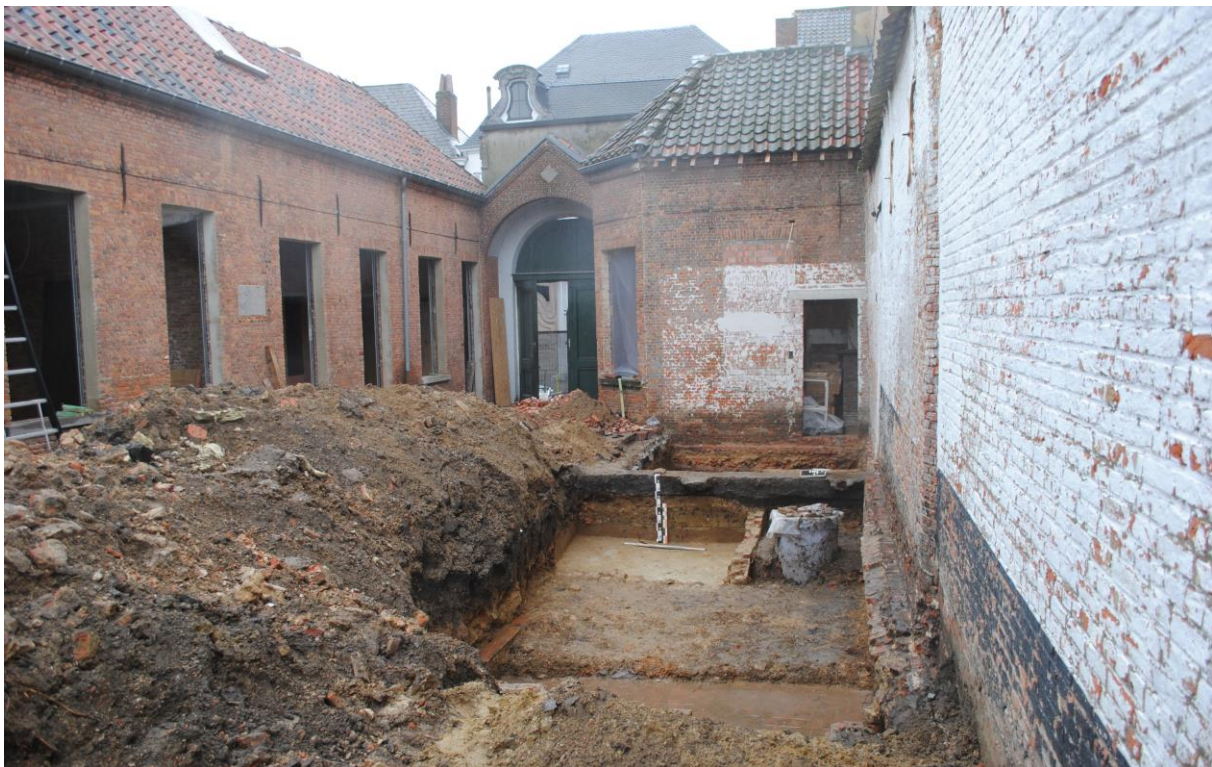
Fig. 2.1: De uitgegraven werkput.

In functie van een nieuw geplande achterbouw bij huisnummer 14 diende een funderingssleuf van ca. 10 bij 3,5 m over een diepte van ca. 0,80 m onder het maaiveld te worden uitgegraven (fig. 2.1). Het archeologisch vlak werd meteen tot op deze diepte aangelegd, aangezien deze ongeveer overeenkwam met het afbraakniveau van de aangetroffen structuren.

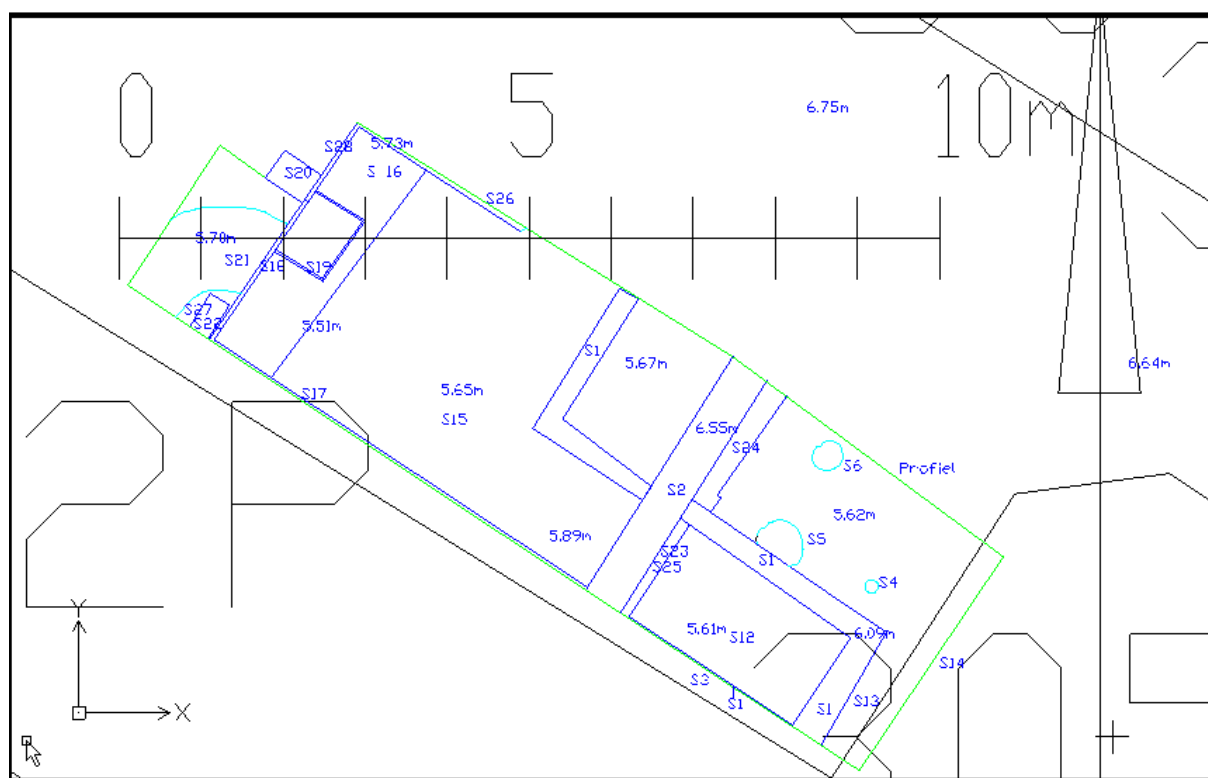
Fig. 3.1: Grondplan van de opgegraven werkput.

In de uitgegraven werkput (10 x 3,5 x 0,80 m) werd een noordwestzuidoostgeoriënteerde muur (S 1) aangetroffen die in het zuiden een hoek naar het zuidwesten maakt en in het noorden een hoek naar het noordoosten (fig. 3.1 en 3.2).

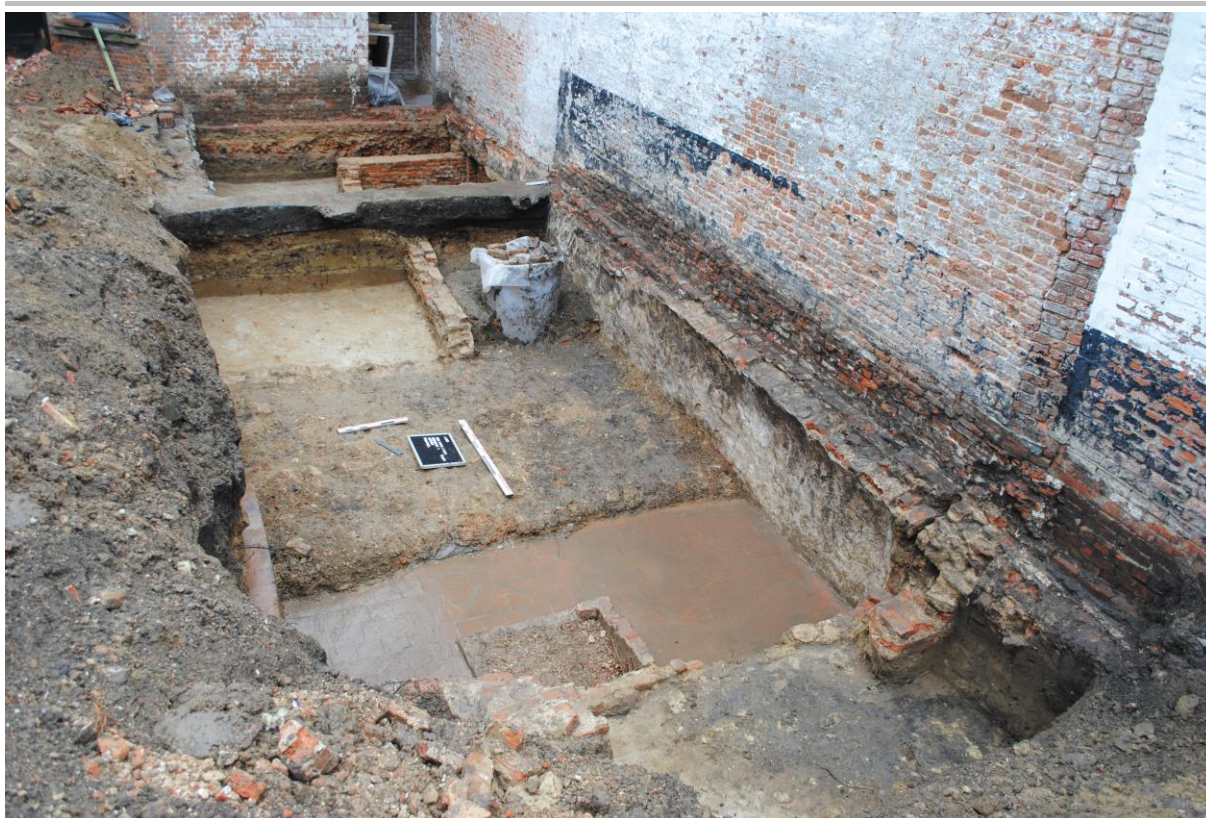
Fig. 3.2: Overzicht van de werkput met de bakstenen muur S 1 en op de voorgrond de vloer uit ceramiektegels (S 16).

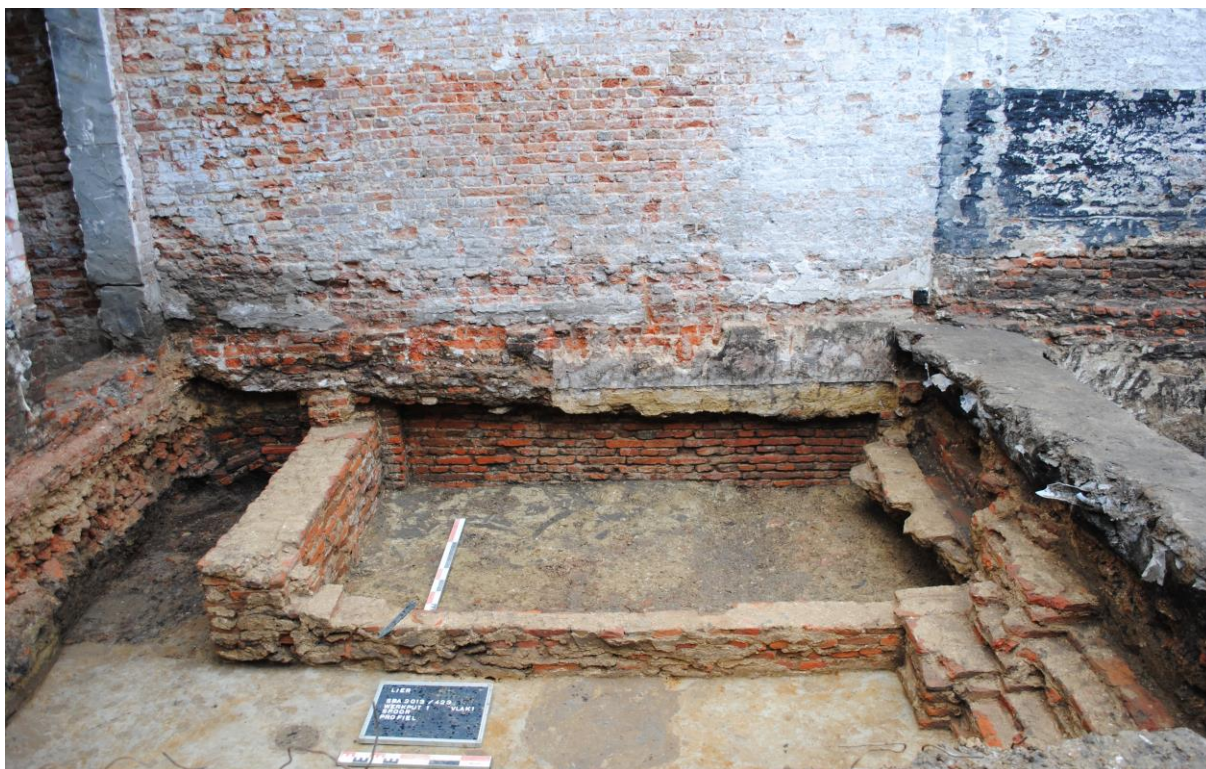
Fig. 3.3: De bakstenen muur S1 is stratigrafisch ouder dan de opgaande muren.

Deze muur loopt onder de betonnen funderingsbalk (S 2) van een recent afgebroken muur van de voormalige achterbouw door en is stratigrafisch ouder dan de omliggende opstaande muren (S 3) van de huidige gebouwen (fig. 3.3). Er loopt een duidelijke bouwnaad boven deze muur (S 1) en de opgaande muur (S 3) van het gebouw ten zuidwesten van de werkput.

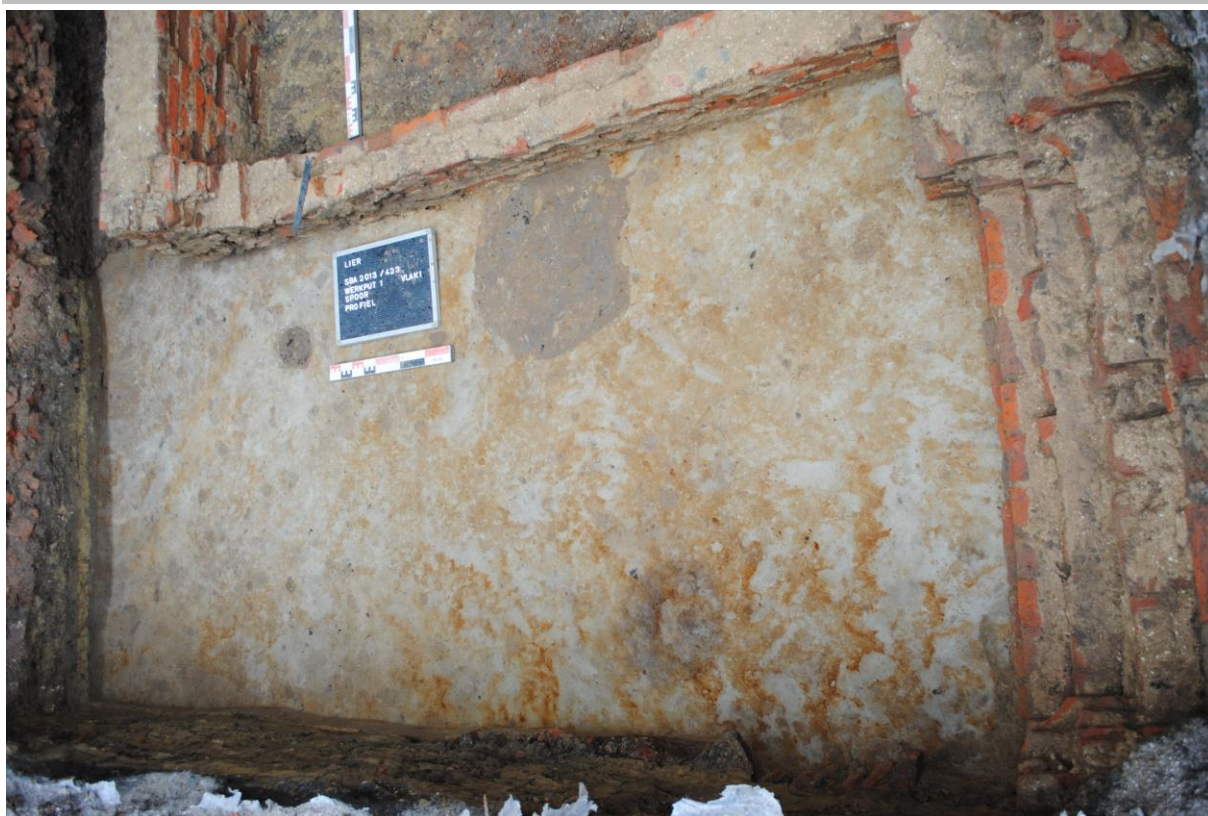
Fig. 3.4: De sporen 4, 5 en 6.

In het vlak ten noordoosten van deze muur lijkt de natuurlijke horizont bij de afgraving reeds bereikt te zijn. Wel werden drie sporen (S 4, S 5 en S 6) aangetroffen (fig. 3.4). Spoor 4 is een rond (diameter 16 cm) paalkuiltje met een grijsbruine vulling, spoor 5 is een cirkelvormige paalkuil met een homogeen grijze vulling met houtskool en een diameter van ca. 52 cm, spoor 6 is een rond (diameter 30 cm) paalkuiltje met een lichtgrijze vulling met houtskool. In deze sporen werden geen vondsten aangetroffen. Spoor 5 wordt oversneden door muur S 1.

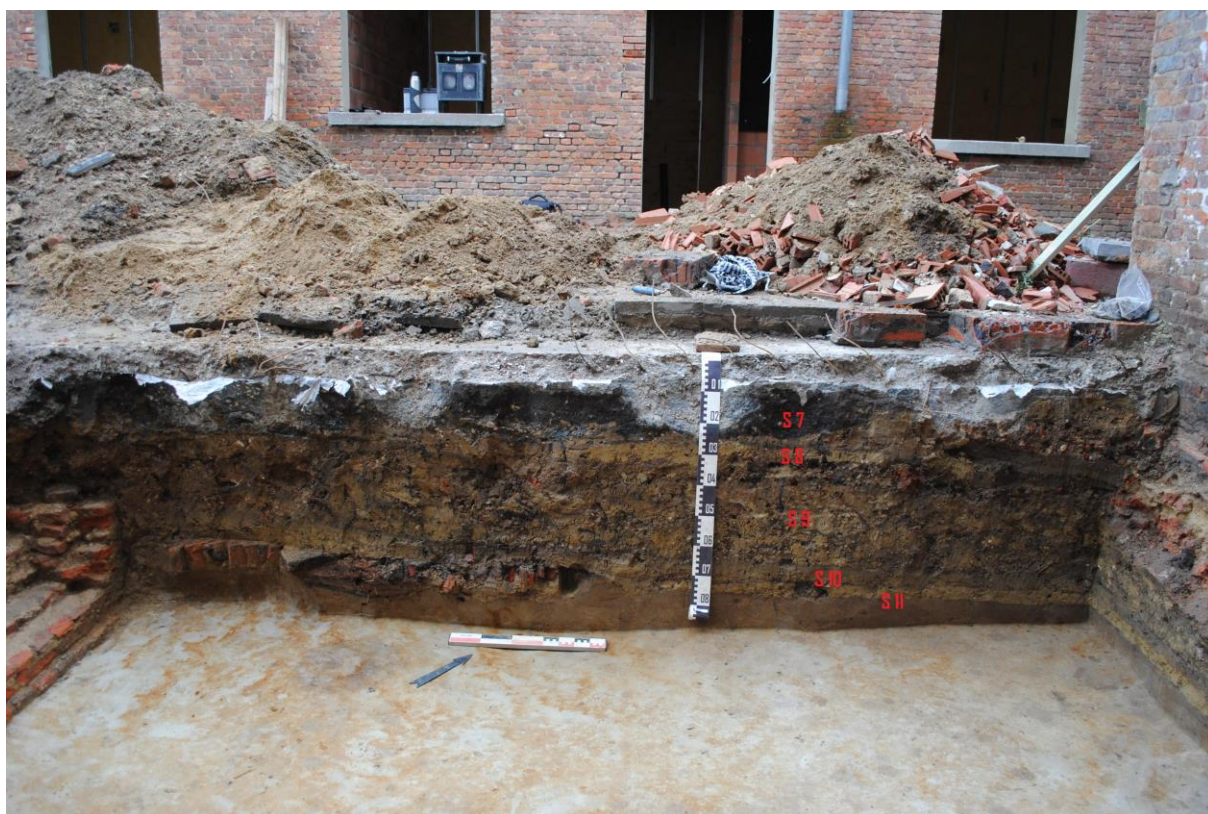
Fig. 3.5: Het zuidoostprofiel met de lagen S 7 t.e.m. S 11..

In het zuidoostprofiel boven deze 3 paalkuilen kunnen 5 lagen onderscheiden worden, een bovenste verstoorde laag (S 7), een gele zandleemlaag (S 8), een bruingeel gevlekte zandleemlaag (S 9), een lichtbruingrijze zandleemlaag (S 10) en een gele zandleemlaag (S 11) (fig. 3.5).

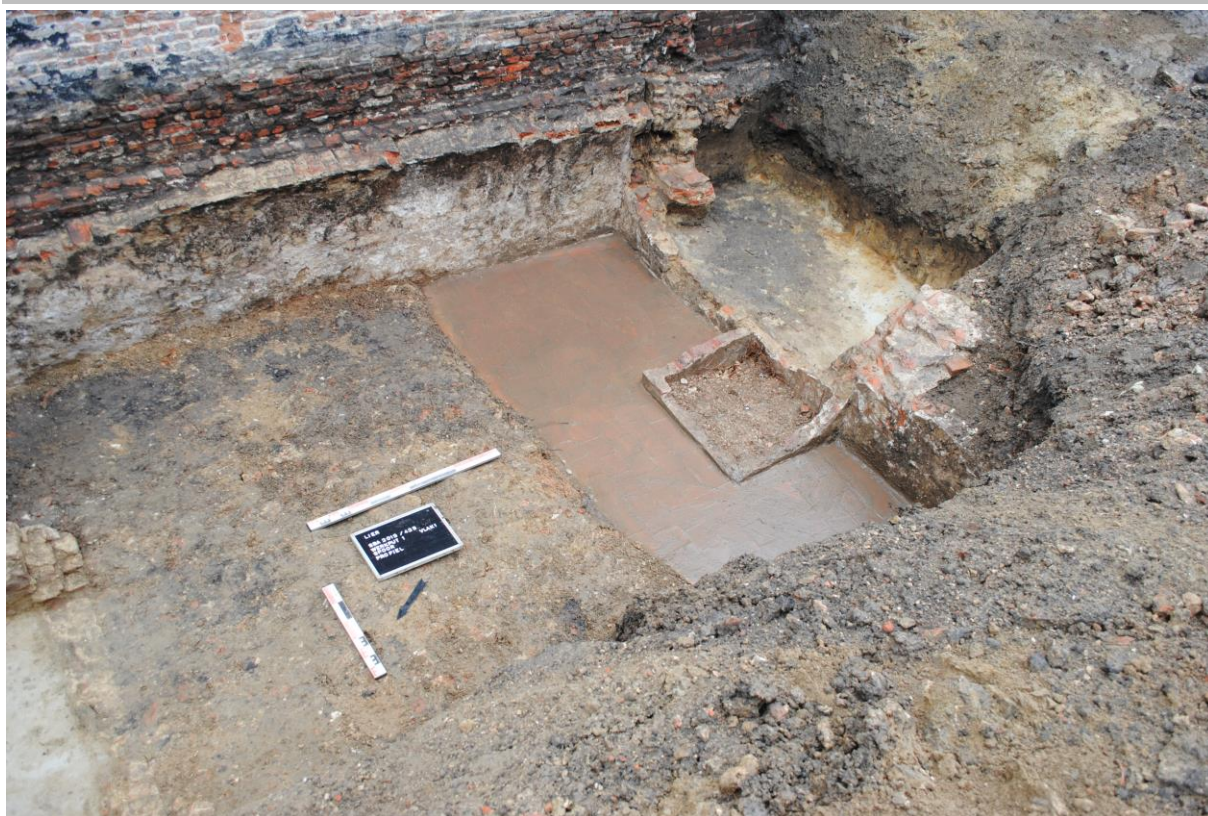
Fig. 3.6: De keldermuur, met de gedeeltelijk vrijgelegde vloer S 16.

De zone ten noorden van de funderingsbalk (S 2) was gedeeltelijk verstoord door de aanwezigheid van een zeer recente beerput in kunststof. Ten noorden van de hoek van muur S 1 en deze recente beerput werd een grove puinlaag (S 15) gevonden met eronder een vloer (S 16) van rode ceramiektégels (13,5 x 13,5 x 2 cm) die gedeeltelijk vrijgelegd werd (fig. 3.6).

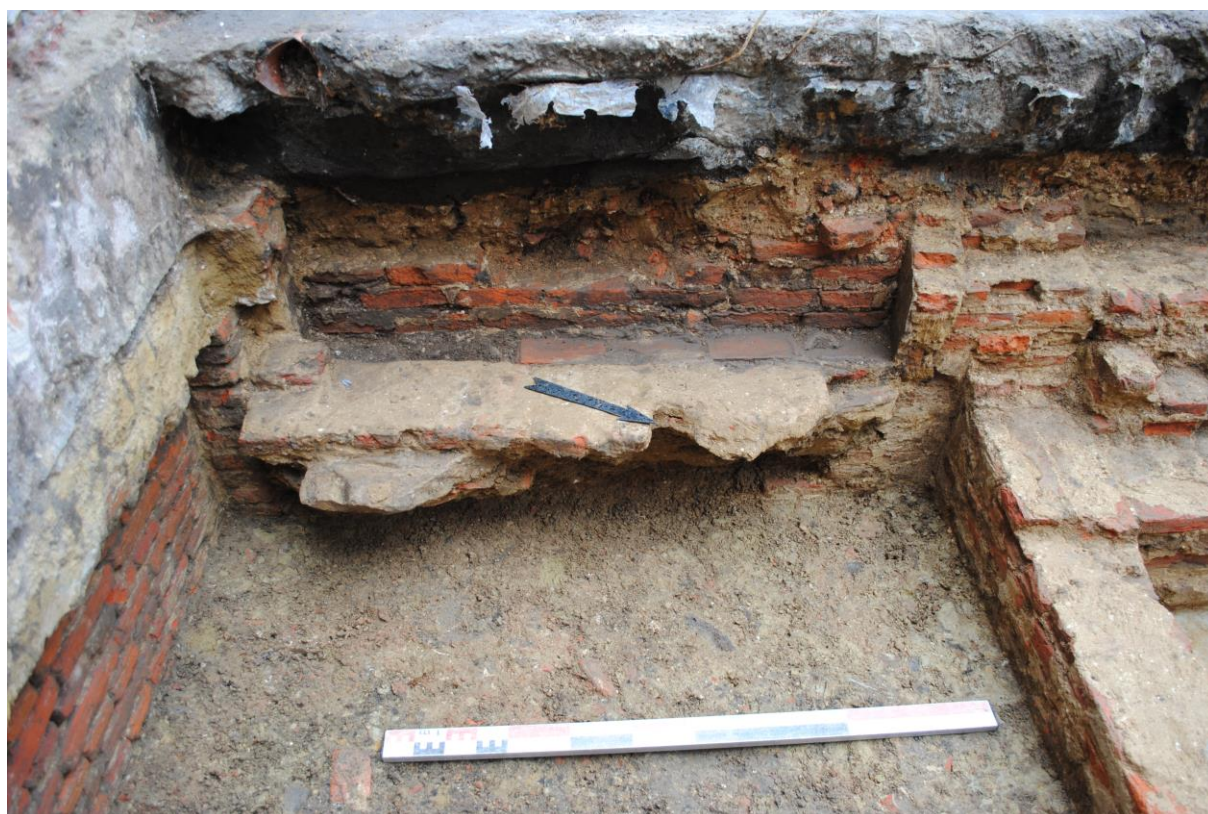
Fig. 3.7: De trap (S 23), in een latere fase dichtgemaakt met bakstenen (S 25).

De toegang tot de kelder bevond zich wellicht aan de westzijde van de bakstenen muur S 1, onder de recente betonnen funderingsbalk (S 2). Op 60 cm onder de funderingsbalk bevond zich een trap (S 23) die in een latere fase was dichtgemaakt met bakstenen (S 25) (fig. 3.7). Aan de andere zijde was

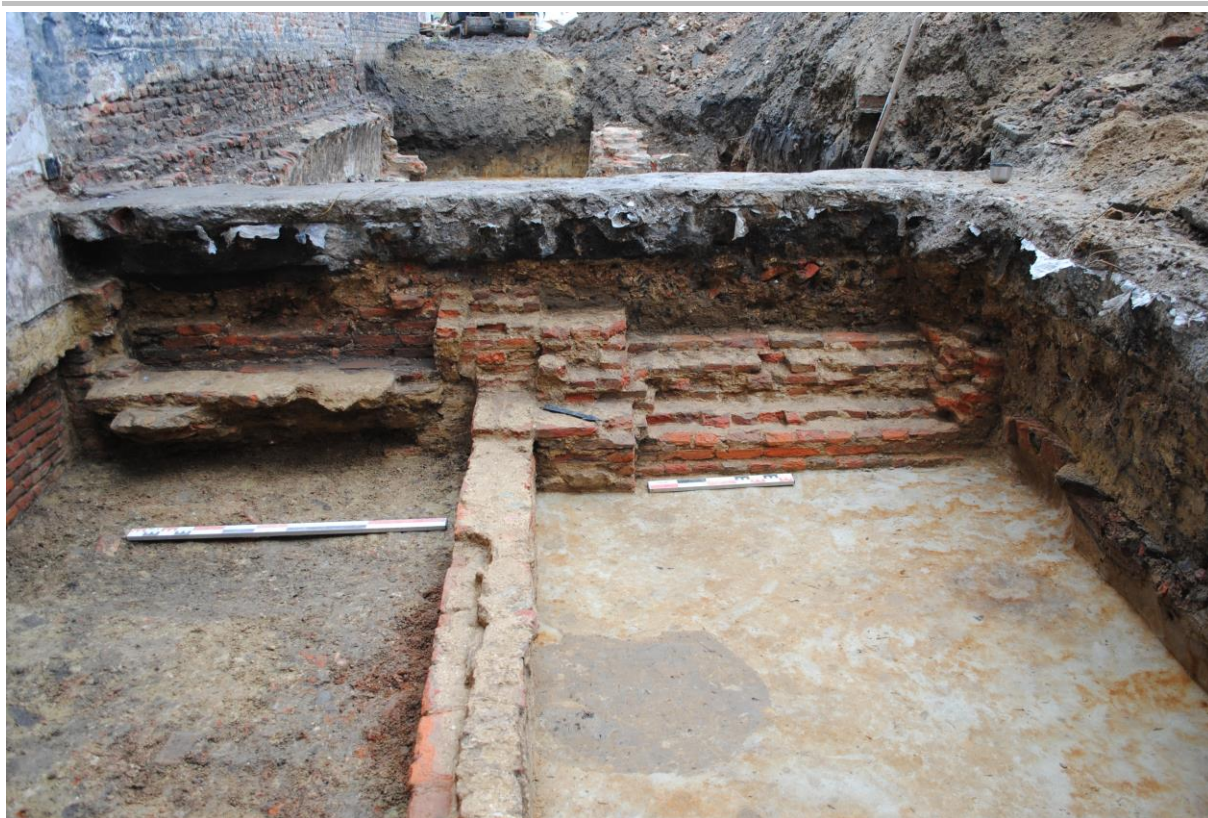
Fig. 3.8: De trap (S 23) links van muur S 1 en de bakstenen muur (S 24) rechts ervan.

een dwarsmuur (S 24) koud tegen de bakstenen muur S 1 gezet. Het betreft een bakstenen muur met een gele kalkzandmortel (fig. 3.8). De bovenzijde van deze muur bevond zich op 56 cm onder de betonnen funderingsbalk (S 2). Vermoedelijk betreft het de fundering voor de bovenbouw van een huisje.

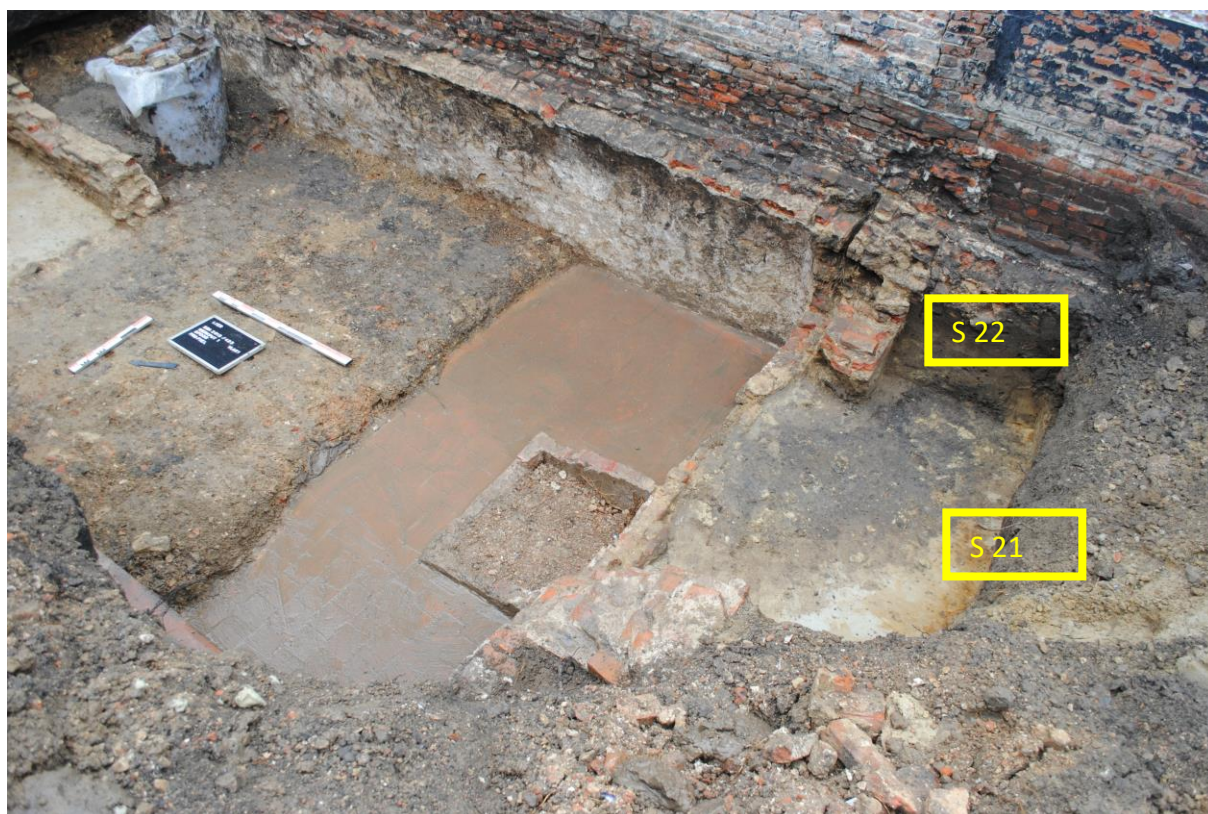
Fig. 3.9: De achterwand van de kelder en muur S 22 gaan doorheen een grijze kuil of laag (S 21).

De insteek (S 27) van deze muur (S 22) en de noordwestmuur (S 18) van de kelder snijden doorheen een grijze, houtskoolrijke kuil (of laag) (S 21) die gedeeltelijk in de opengelegde werkput aangetroffen werd (fig. 3.9). In de vulling werden 1 spinschijfje (2013-423-3) in grijsbakkend aardewerk, 368 scherven in grijs aardewerk en 5 scherven in roodbakkend aardewerk aangetroffen (fig. 3.10). De schaarse aanwezigheid van roodbakkende scherven wijst allicht op een datering in de 13^{de}, begin 14^{de} eeuw.

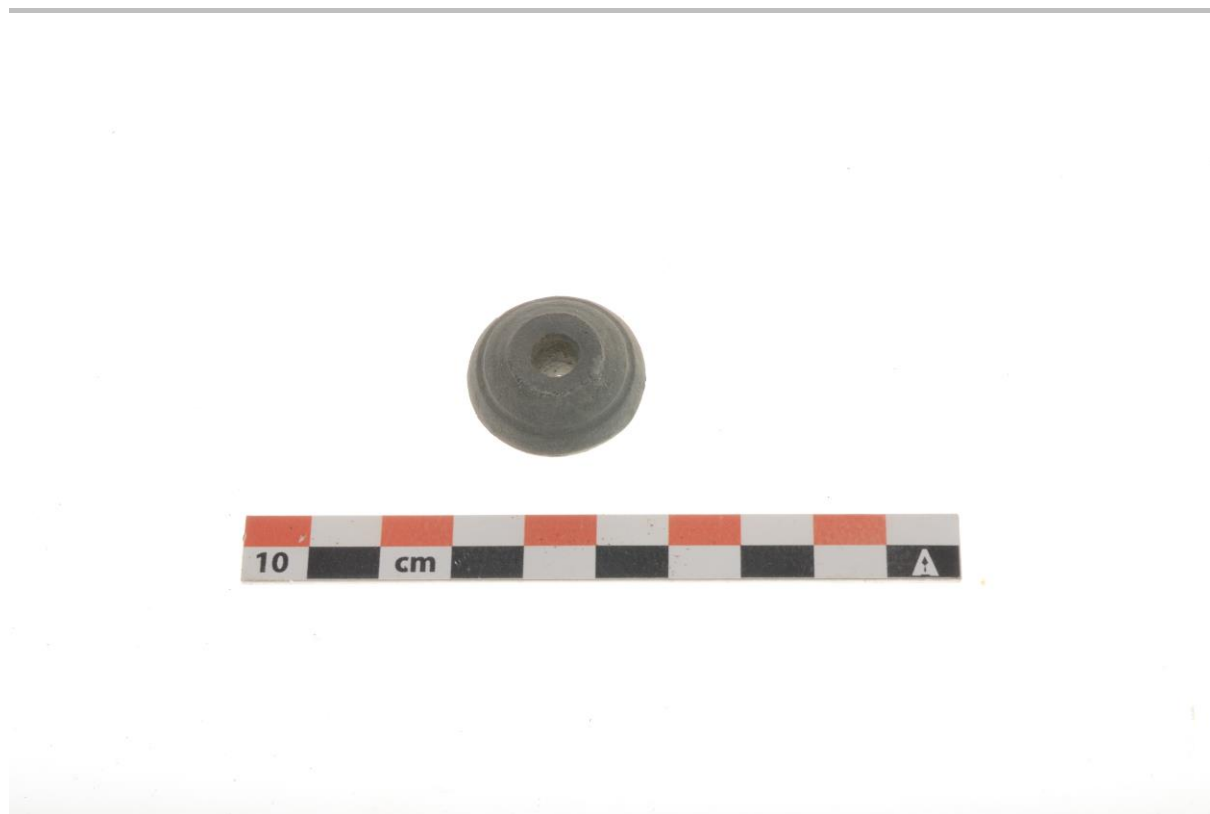
Fig. 3.10: Spinschijfje.
